Accident avec une bouteille en matériau tout composite:

Résultat de l'analyse

Prestation n° 744644/6D1/4a

Objet :
Analyse de défaillances de bouteilles composites pour appareils respiratoires.

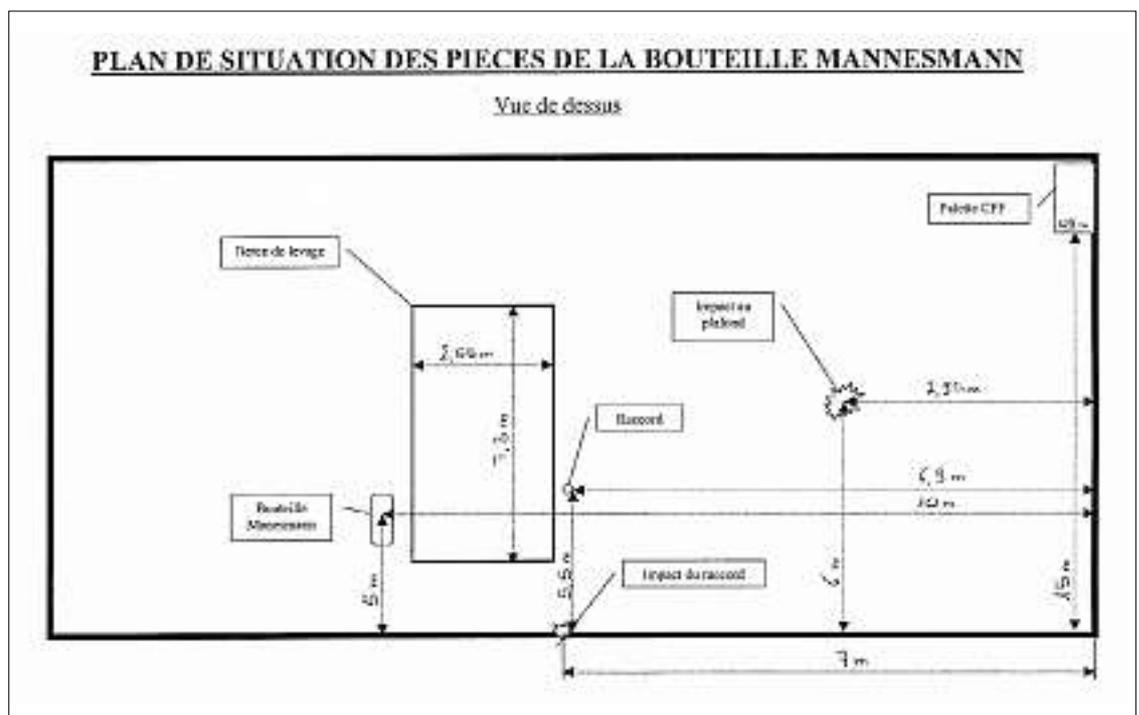
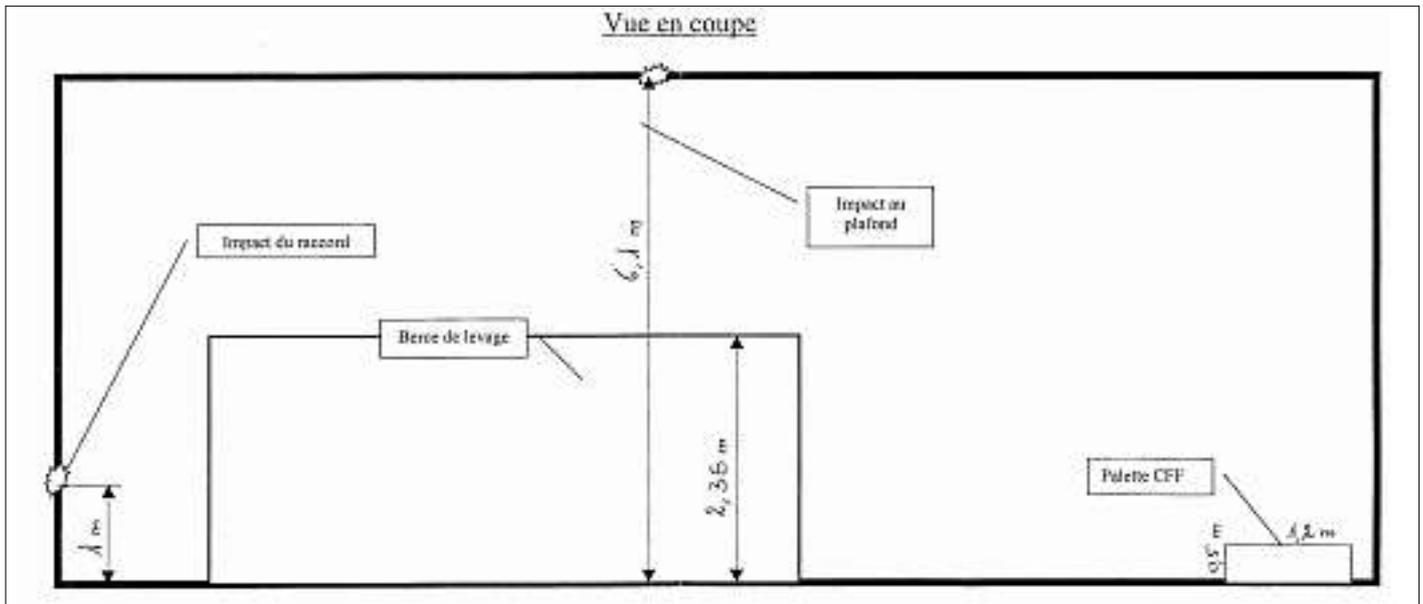
Schémas 1

L'emplacement des différents éléments de la bouteille (robinet, réservoir composite) après l'accident ainsi que les impacts laissés sur le plafond et la porte de la caserne sont représentés sur les schémas 1 et 2.

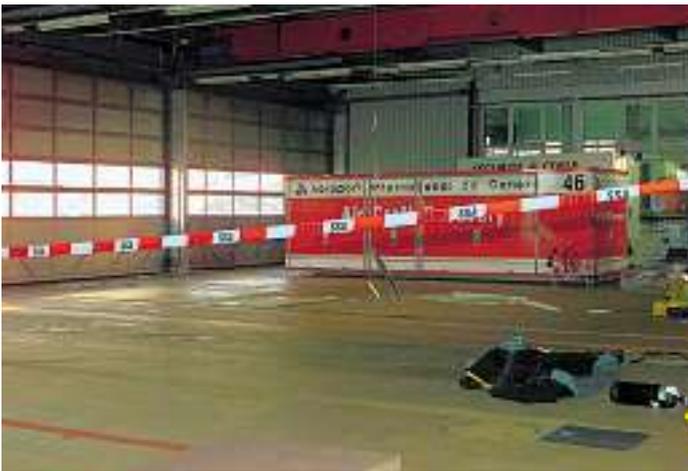
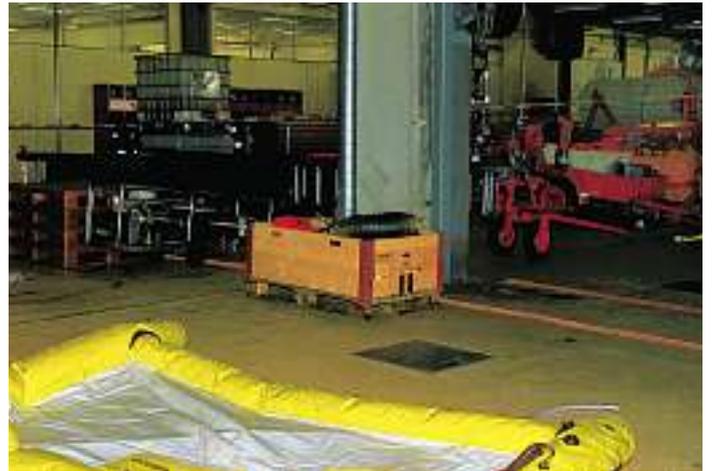
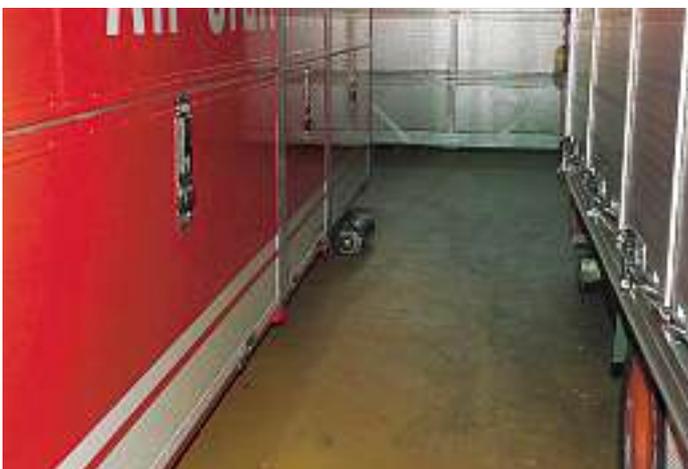
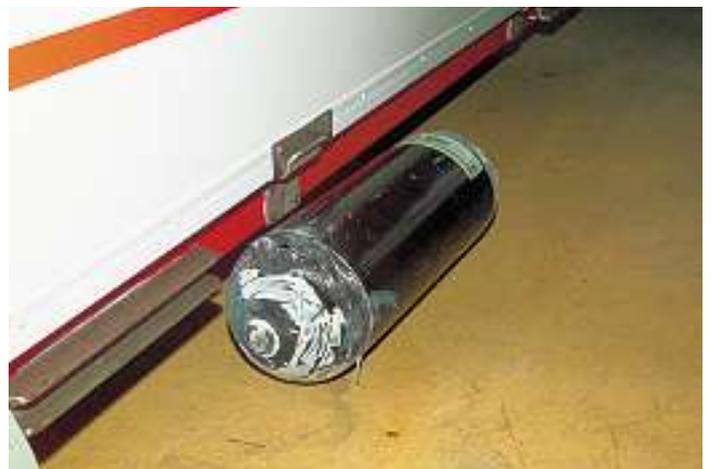
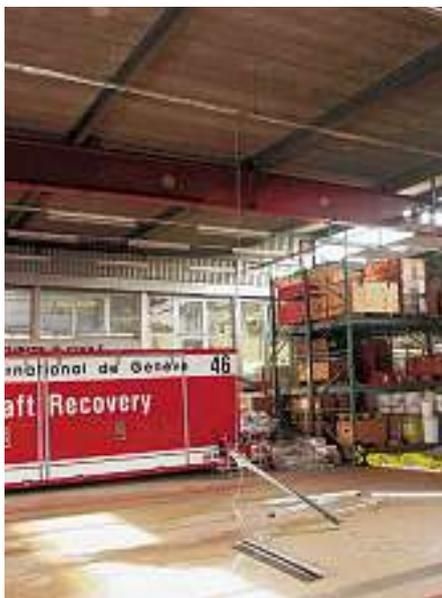
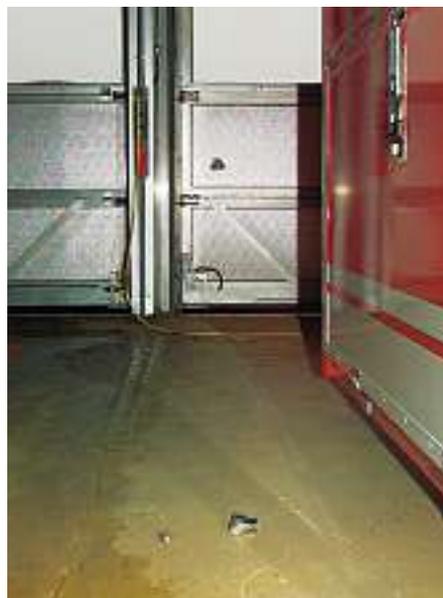
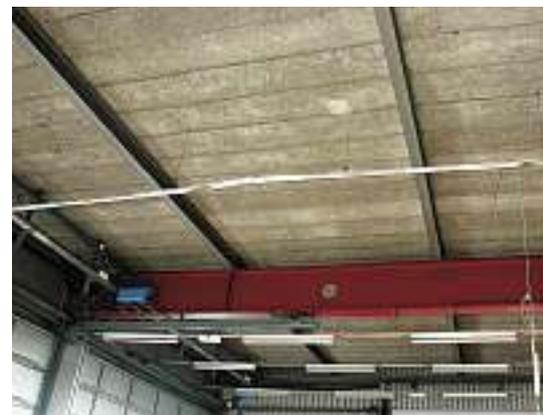
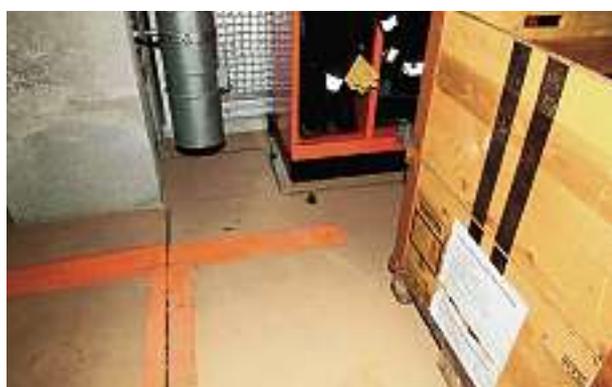
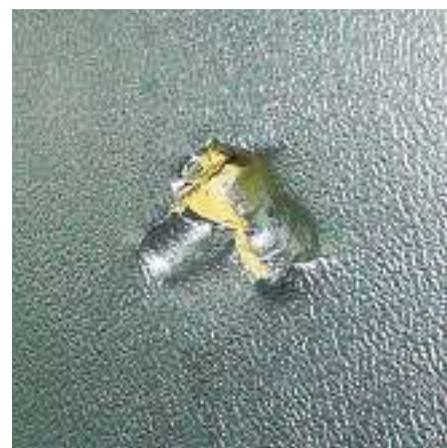
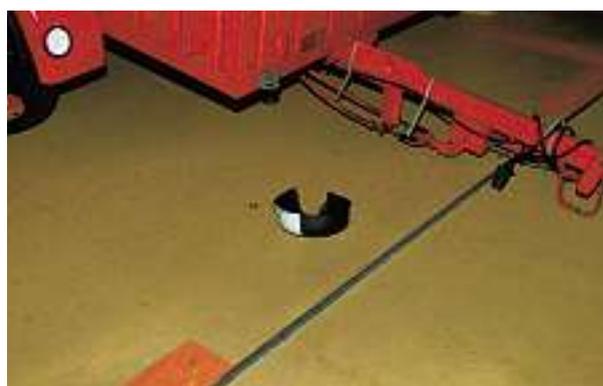
Clichés 1-4

- un pompier sort une bouteille ARI de son cadre en la prenant par la vanne,
- il entend comme une explosion et sent de l'air au niveau de son pantalon,
- il entend une seconde explosion et lâche la bouteille qui devient une «fusée incontrôlable», s'élevant jusqu'au plafond et s'encastrant dans l'une des portes de la caserne (empreinte de la vanne dans cette porte),
- au final, la bouteille présente une déchirure vers le bas du cylindre composite (côté opposé à la vanne) et une rupture de la vanne.

Plusieurs clichés transmis par la Fédération complètent cette description (clichés 1-10).

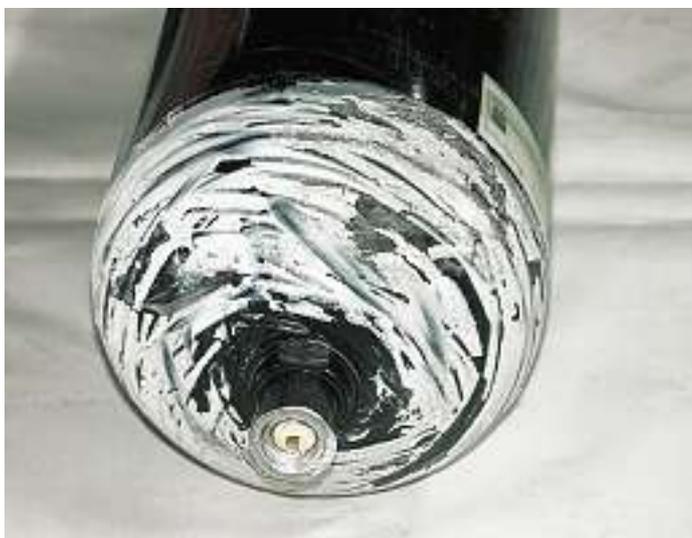
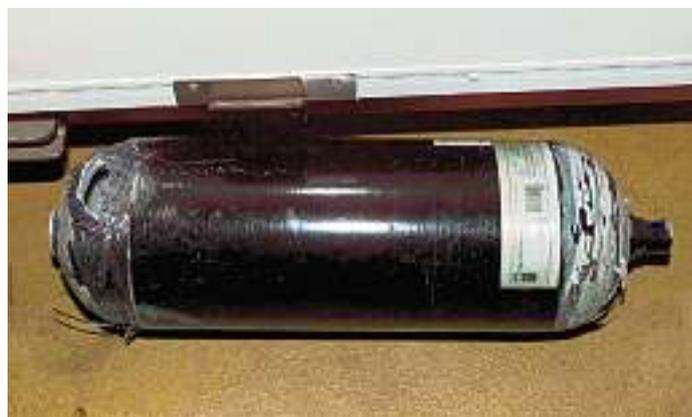
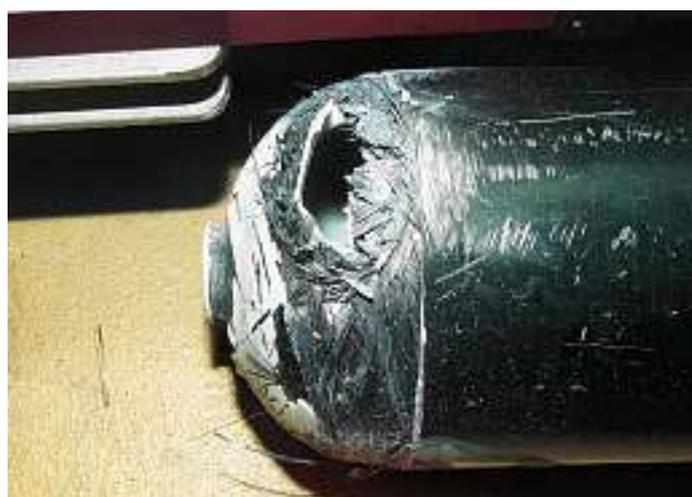
Clichés 14-16

Les clichés 14-16 décrivent l'aspect de la bouteille n° 1 après l'accident:

- la protection en mousse élastomère était bien présente sur le fond de la bouteille au moment de l'incident et a été déchirée lors de l'ouverture du réservoir;

- le caractère localisé de la déchirure (7 cm environ) nous indique qu'elle ne peut être due à une surpression. En effet, les essais d'éclatement en pression ont montré qu'une telle rupture aurait été beaucoup plus catastrophique et se serait étendue sur l'ensemble du réservoir;

- les rayures très marquées sur la surface du composite non protégée par la coquille élastomère, à proximité de la déchirure, nous laissent à penser que le réservoir a subi un choc assez violent à cet endroit;

- au niveau de la déchirure, l'orientation des fibres de carbone vers l'extérieur du réservoir indiquerait que la rupture finale du composite a eu lieu sous l'effet de la pression interne résiduelle;

- après déchirure de l'enveloppe composite, une hernie a été créée dans le liner sous l'effet de la pression (le liner ne possède qu'une fonction étanchéité, l'enveloppe composite assurant la résistance mécanique).

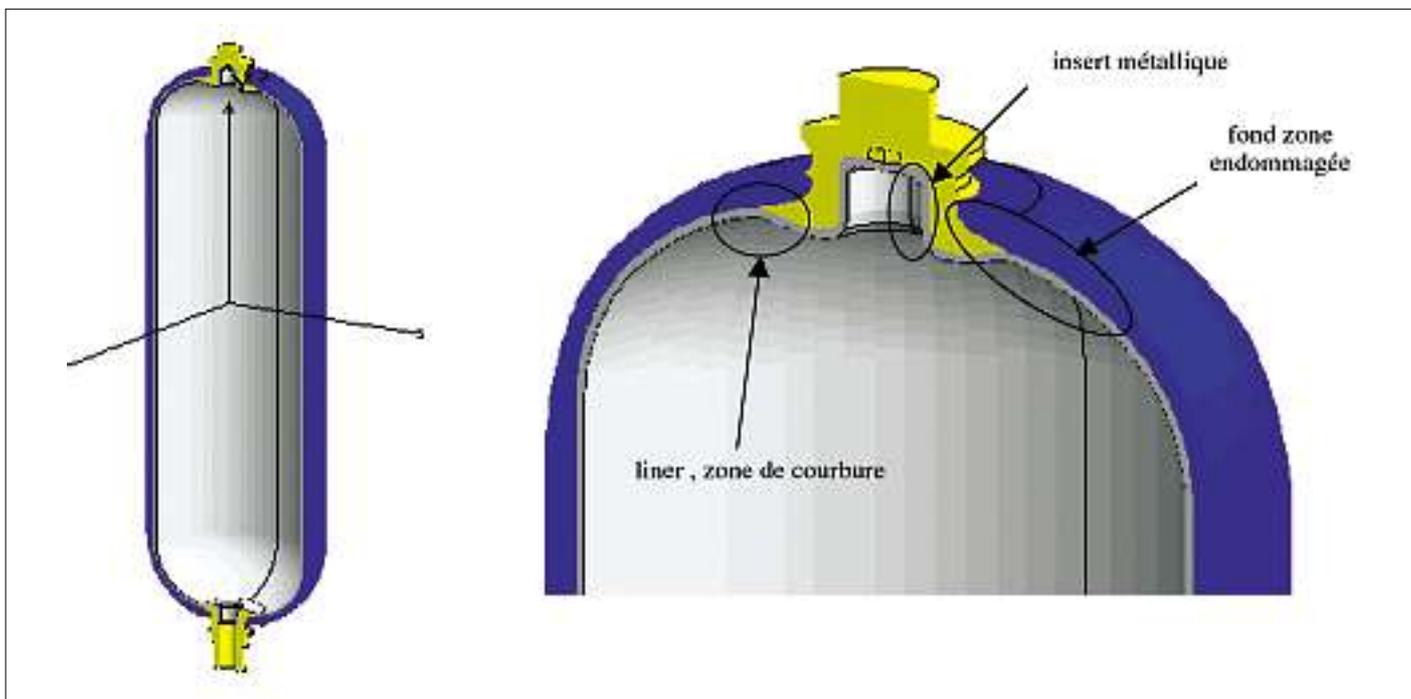
Zones faibles sous une pression de 300 bars.

Sur les fonds de la bouteille, les contraintes dans une zone étendue ($1/3$ de la circonférence du fond environ) proche des extrémités dépassent la première rupture de couche. Cet endommagement ne semble pas évoluer lors de cyclages en pression, par contre la présence de contraintes internes peut généraliser cet état d'endommagement, sur toute la bouteille. La tenue à un niveau de pression maximal n'est pas affectée par cet endommagement par contre ces ruptures de premières couches doivent affecter l'étanchéité de la partie composite de la bouteille. La présence d'un défaut local dans la zone la plus mince du fond n'affaiblit pas la capacité de la bouteille sous 300 bars.

Sous une pression de 300 bars, les inserts en aluminium sont fortement sollicités dans la zone de filetage avec le liner. Des plastifications locales sont à prévoir.

Le niveau de contraintes sous 300 bars de pression dans le liner est important notamment dans la zone de changement de courbures. Une utilisation en continu peut provoquer une augmentation des déformations par fluage du matériau.

Le schéma ci-dessous décrit les zones faibles en service à 300 bar:

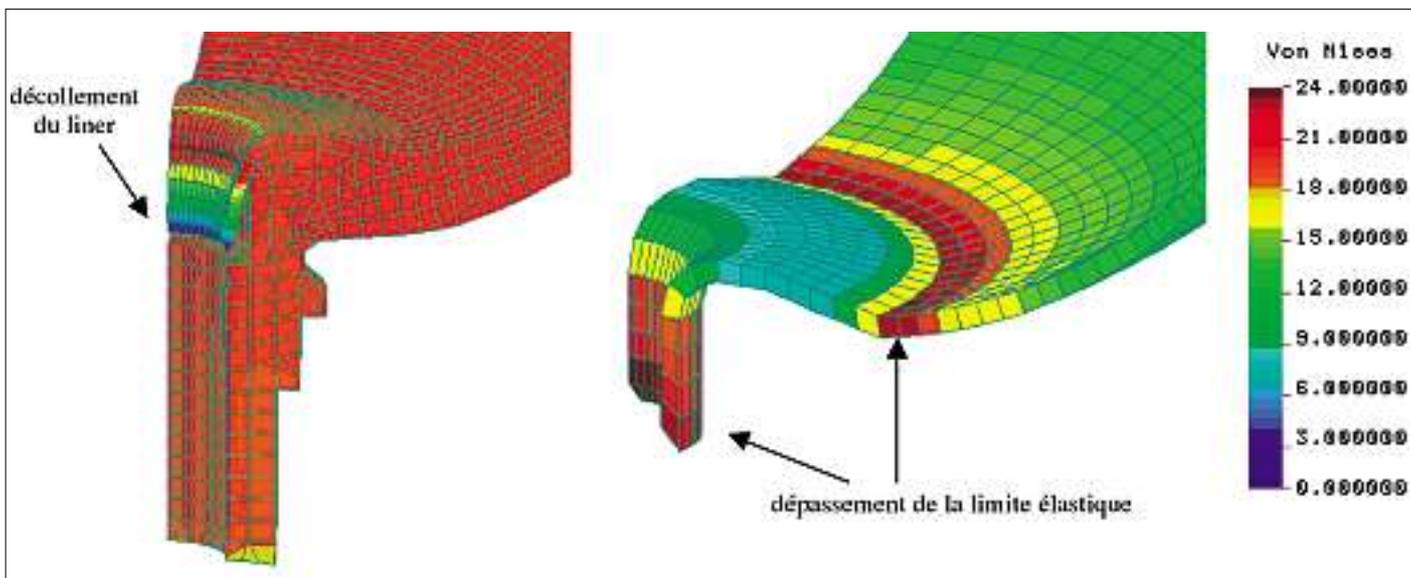
Déformations et contraintes dans le liner, lors du vidage.

Lors de la phase de vidage, la diminution de température locale au niveau de la sortie du robinet provoque un décollement du liner s'il n'est pas totalement solidaire de l'insert. De plus le niveau de contraintes dans le liner lors du vidage dépasse dans deux zones la limite élastique du matériau. Des déformations irréversibles sont donc possibles sur le liner. Sous l'action de la pression de 300 bars un décollement local est aussi présent entre le liner et l'insert.

- Sous l'effet du froid (test à -50 °C), les fuites peuvent augmenter d'un facteur 1000 au niveau du côté du robinet. La fuite a pu être localisée entre le liner et l'insert métallique grâce à des essais complémentaires au niveau du réservoir côté robinet. Ceci corrobore les résultats des calculs en température qui indiqueraient une tendance du liner à se décoller de l'insert métallique lors du vidage de la bouteille (à froid), créant ainsi un chemin de fuite.

En ce qui concerne l'étanchéité de la bouteille, les fuites étant importantes au niveau du robinet entre le liner et l'insert métallique, des modifications de la conception de cette liaison devraient permettre de diminuer les débits de fuite (modification de géométrie, amélioration de la cohésion entre l'insert métallique et le liner).
